# Klášter sv. Jozefa v Zašové

## - rajský dvůr -

Nálezová správa z archeologického výzkumu

2016

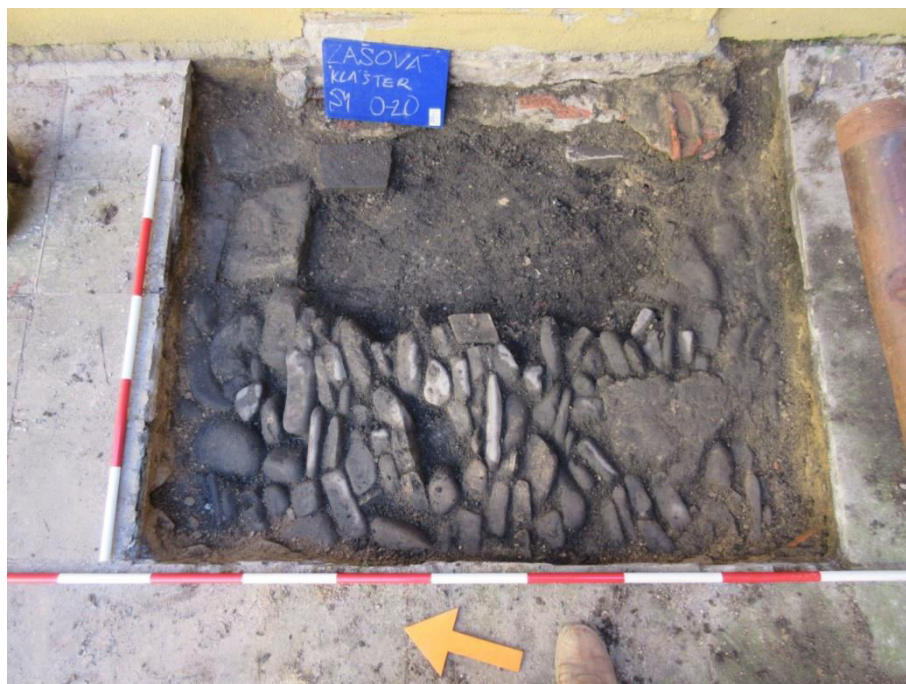
Obr. 17. Valounová dlažba (901) a pravděpodobně okraj jámy č. 500.

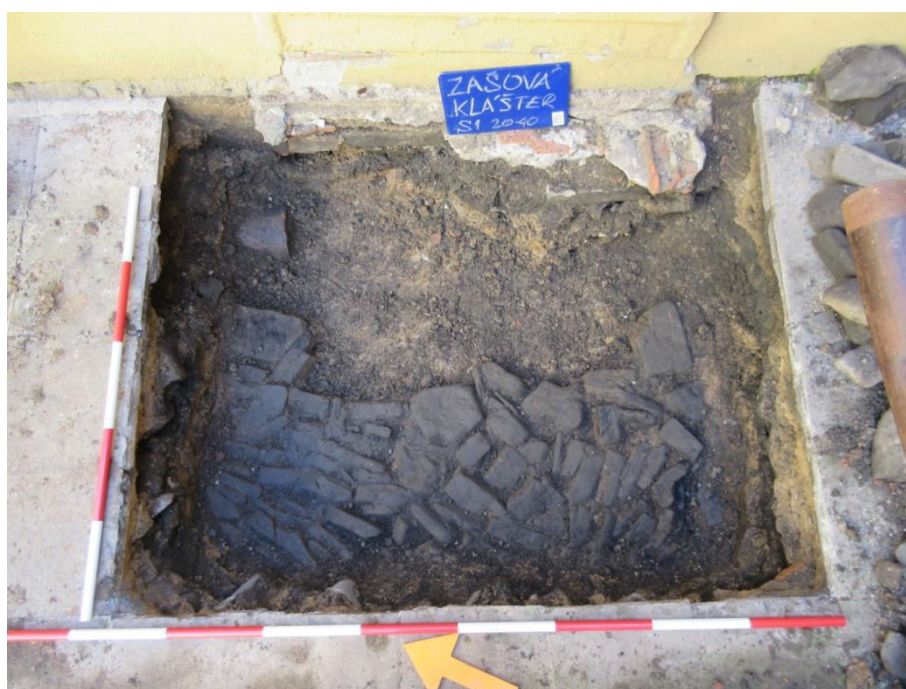
Obr. 18. Valounová dlažba (907) a jáma č. 500.

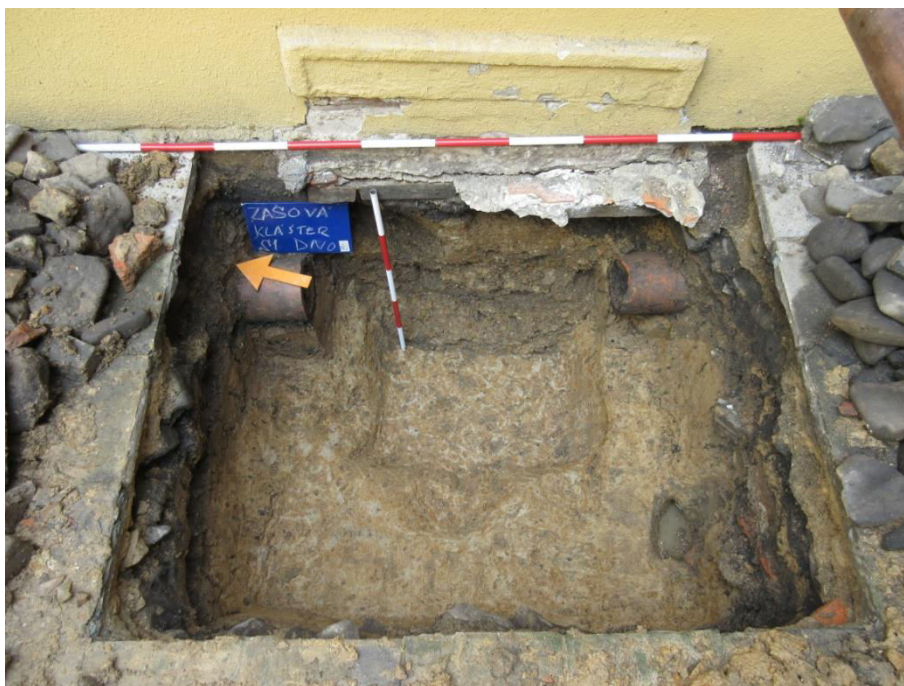
Skrz všechny vrstvy, mimo recentního dláždění a pravděpodobně i první vertikální dlažbu, sahala jáma (500), zpočátku vakovitého tvaru, zahloubená až do podloží, kde však mělo dno obdélníkový charakter. Objekt pokračoval i pod stavbu fary, kde jsme však z bezpečnostních a statických důvodů nepokračovali. Zásyp (103) obsahoval velké množství keramiky i fajánse (stolní, kuchyňská a technická), kostí a skla.

Z vrstvy (907) vede menší válcovitá jáma (501), která je zahloubená do podloží – na dno prosakuje podzemní voda.

Obr. 19. Dno sondy S2 a s jámami č. 500 a 501.

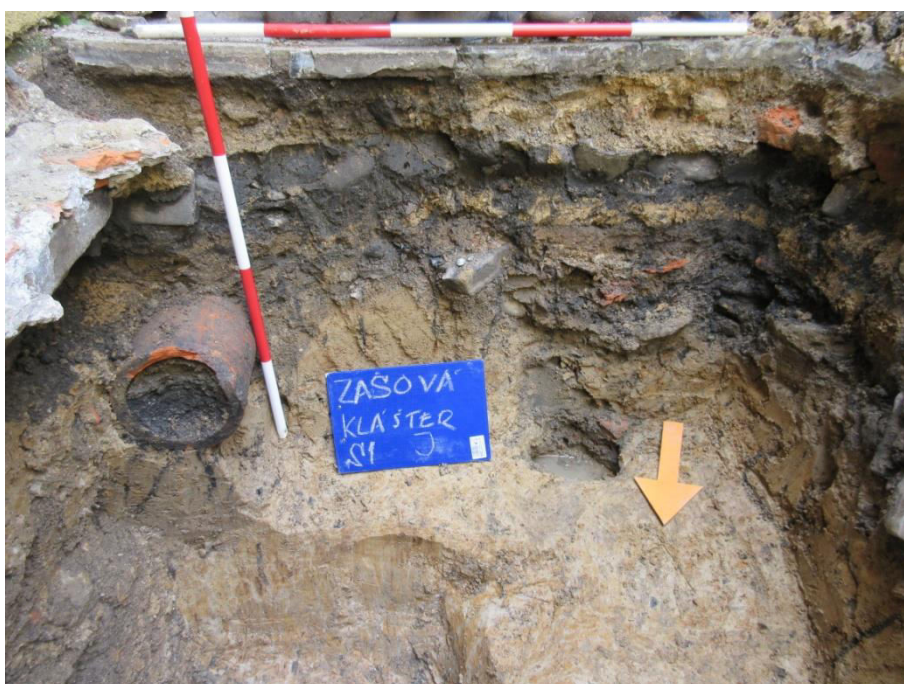
Obr. 20. Jižní profil sondy S1.

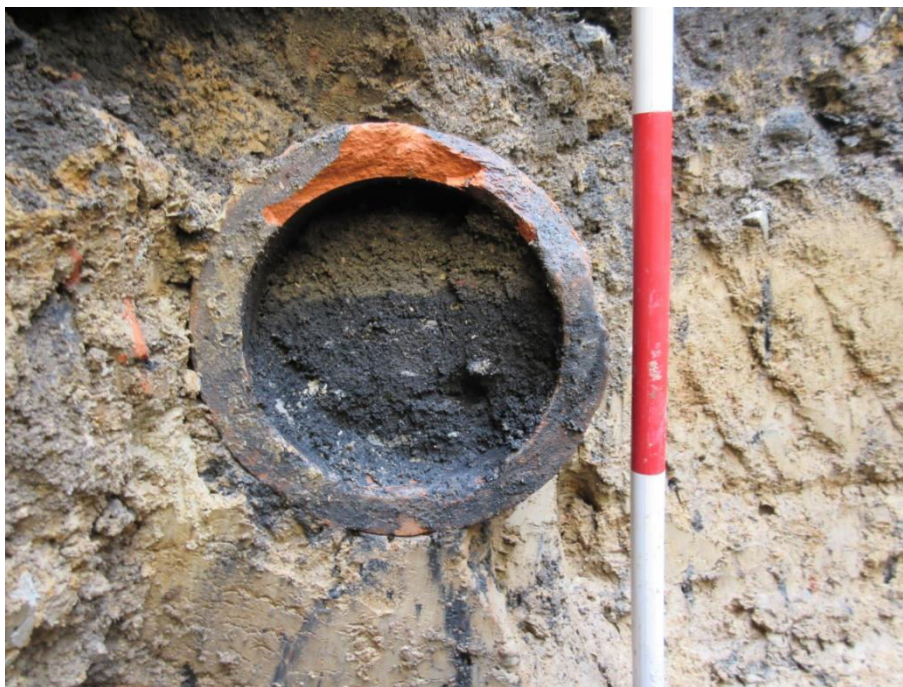
a pod ní se nacházela další vertikálně kladená valounová dlažba (907), taktéž v hliněném loži (104). Movité nálezy odpovídali artefaktům z vrstvy (101). Pod tímto horizontem (104) byla hnědá vrstva jílu s hlínou (105) a pod ní už podloží (106). U zdi fary bylo doloženo keramické potrubí (905), které bylo vsazeno do dlažebné vrstvy č. 907.

Obr. 21. Průřez keramickým potrubím (903).

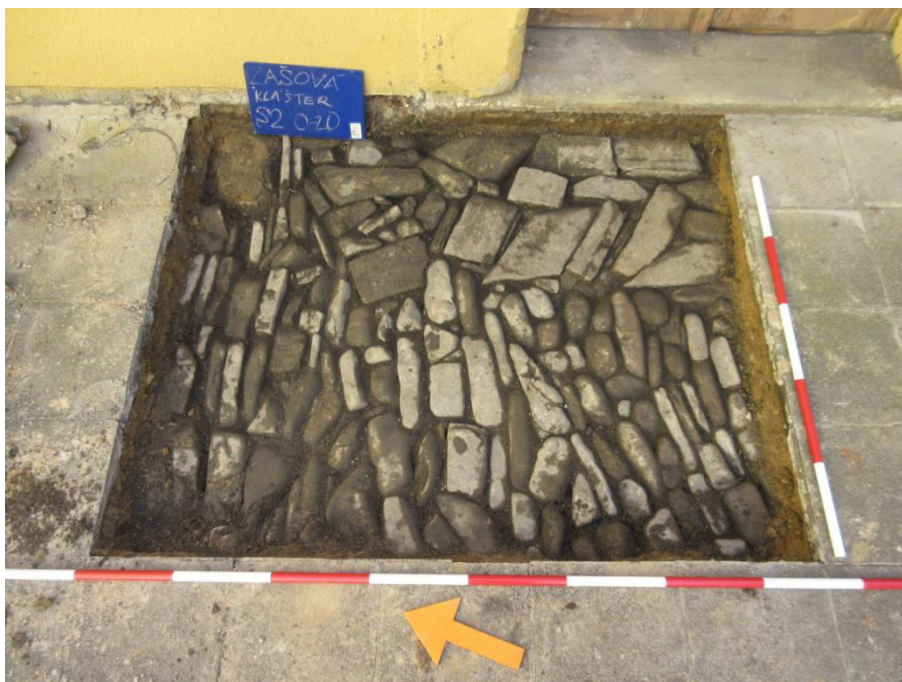
Jihovýchodní čtvrtina byla vyložena velkými plochými kameny (902), které byly kladeny horizontálně.

Obr. 22. Valounová dlažba (901) a dlažba z plochých kamenů (902).

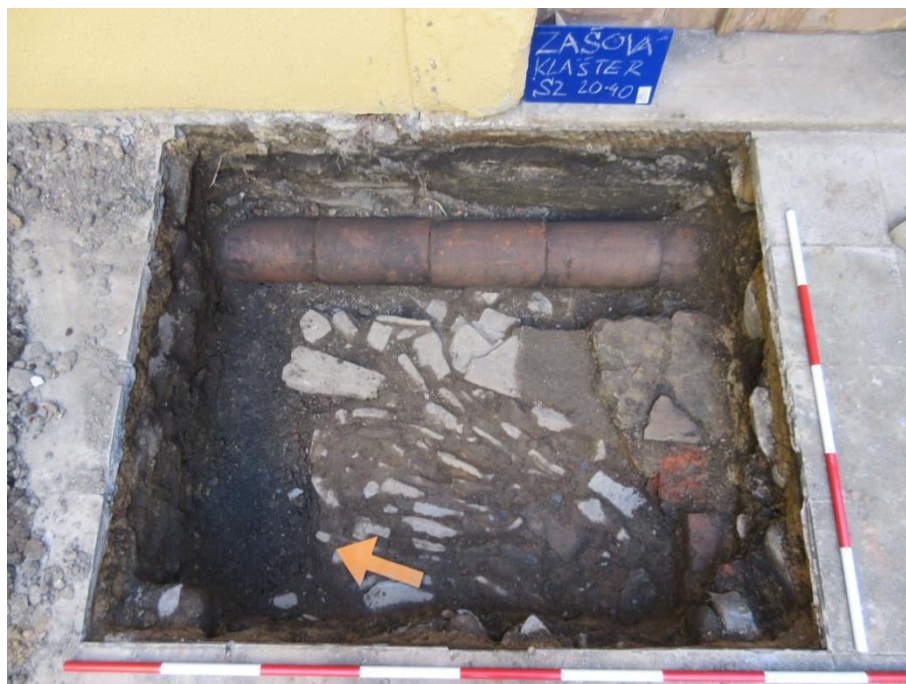
I tady bylo u zdi fary zachyceno keramické potrubí (905), v této sondě však bylo vcelku. Při další exkavaci se ukázalo, že potrubí porušovalo kamenné schodiště (908), které začínalo na úrovni nižší valounové dlažby (907) a jeho nevrchnější schod tvoří práh v aktuální úrovni vchodu do rajskeho dvora. Na dlažbu č. 907 byl navázán shluk cihel (906). Obdobná konstrukce byla doložena při západní hraně schodiště.

Obr. 23. Relikty dlažby (903, 904), potrubí (905), cihlová konstrukce (906), valounová dlažba (907) a zbytek schodiště (908).

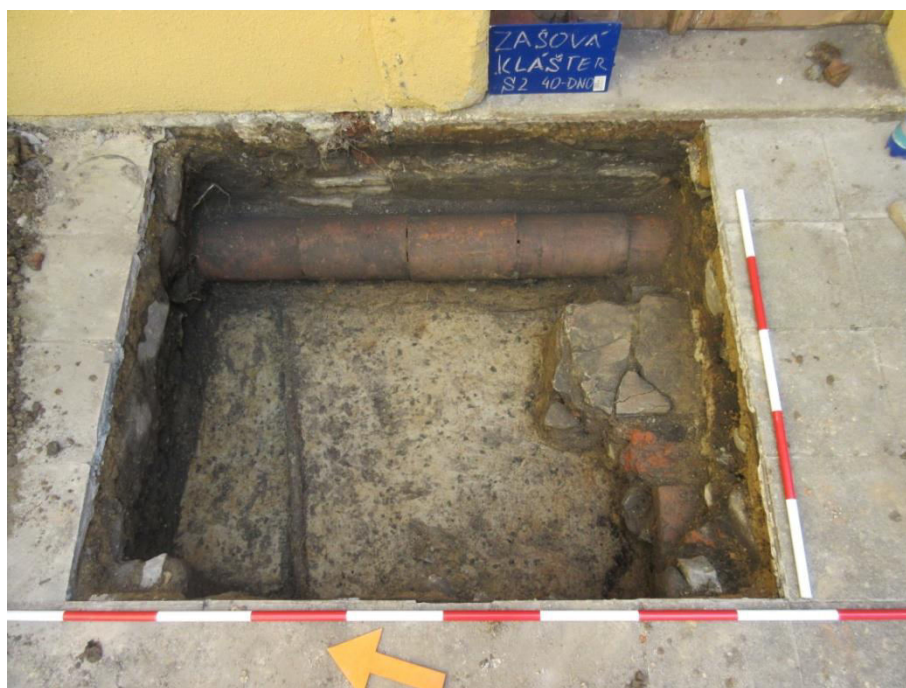
Pod horizontem byla hnědá vrstva jílu s hlínou (105) a pod ní už podloží (106), ve kterém byla kovová trubka.

Obr. 24. Relikty dlažby (903, 904), potrubí (905), cihlová konstrukce (906), zbytek schodiště (908) a podloží (102) s kovovou trubicou.

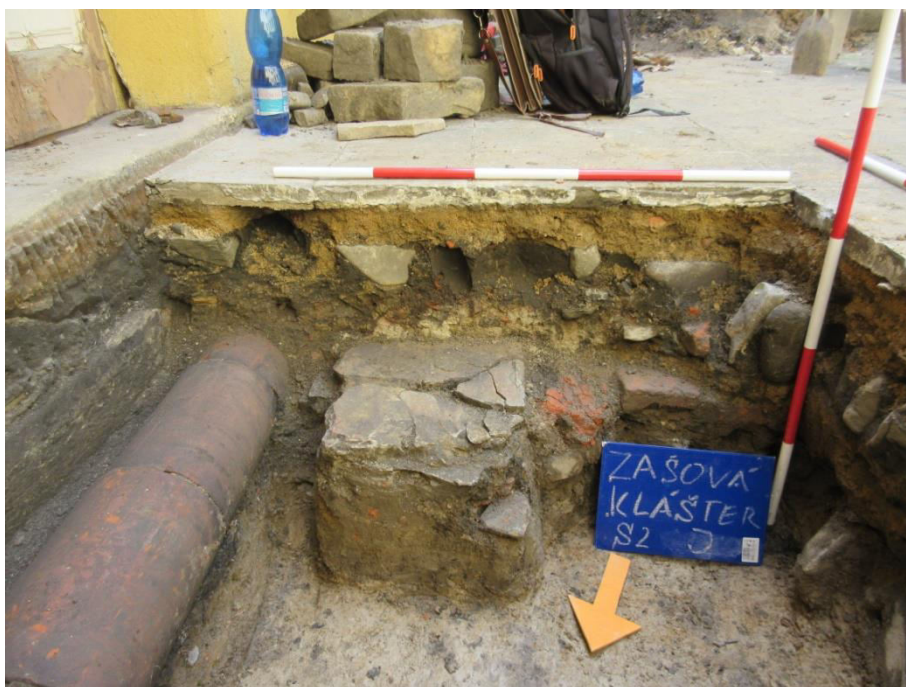
Obr. 25. Jižní profil sondy S2

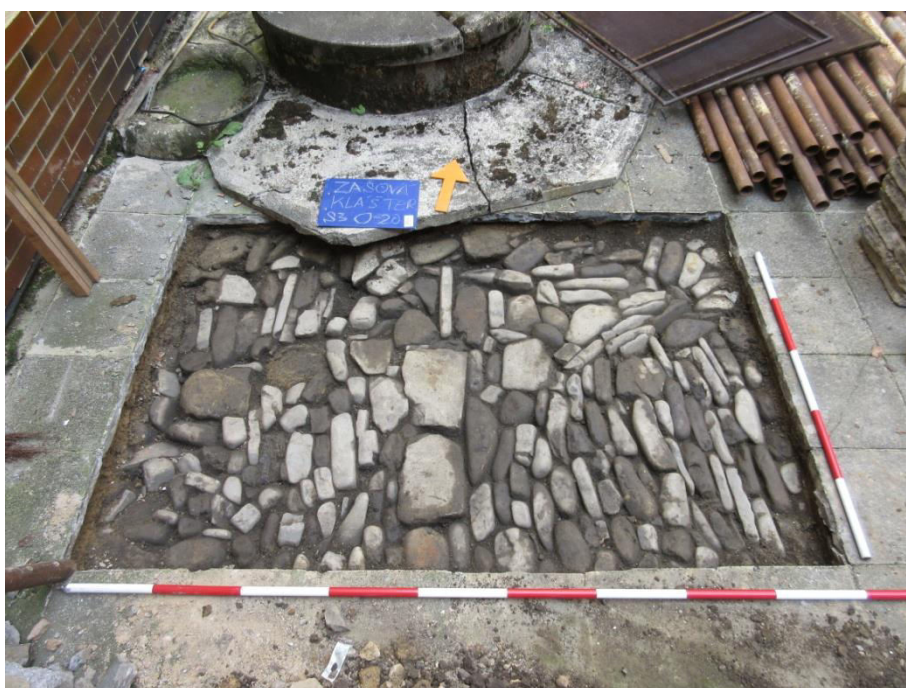
Sonda S3 byla umístěna do místa v blízkosti bývalé studny. Pod recentním předláždáním (900) a pískem (100) byla zjištěna valounová dlažba (901) vyskládaná z vertikálně orientovaných plochých kamenů umístěných do černého hliněného podkladu (101). Sonda nebyla dále exkavována z bezpečnostních důvodů. Nálezy odpovídaly v menší míře nálezům z vrstvy č. 101 ve dvou předcházejících sondách.

Obr. 26. Valounová dlažba (901).
